Mission de réactivation des appareils de mesure permettant le suivi dimensionnel et l'interprétation des mouvements des bâtiments de l'abbaye du Thoronet (83).

Contexte et objectifs

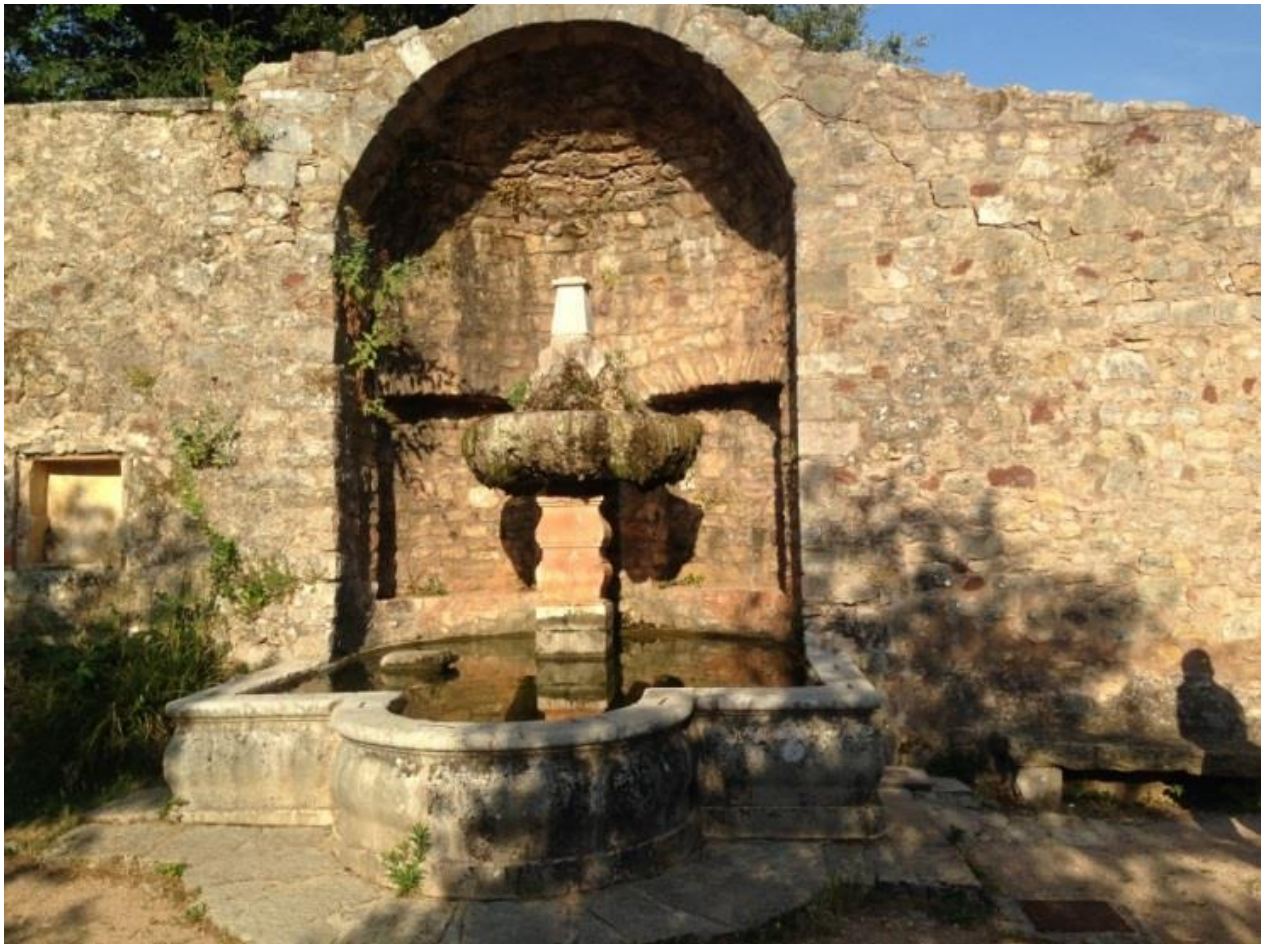
La fontaine présentait des fissures sur l'ensemble de l'édifice. Les fissures jugées importantes ont été instrumentées de deux capteurs de déplacement potentiométriques pour suivre l'évolution de l'ouverture et le cisaillement. La précision des capteurs est de l'ordre du 1/100^{ème} de millimètre, le tout en connexion sans fil et acquisition des mesures par le biais d'une centrale d'acquisition autonome. De par sa situation extérieure, chaque système (capteurs et centrale d'acquisition) a été mis dans un boîtier étanche.

Vue d'ensemble de la fontaine.
